Фотоинструкция 041-2 (LX3) для а/м «Chevrolet Captiva» /12-/ГУР

Комплектация	041	/22.06.12//БРВ-3/
Диаметр или сечение рулевого вала автомобиля	Ф16,5мм	
Краткое описание установки		
<p>Муфта крепится в нижней части рулевого вала, ниже эластичной муфты шарнира (вплотную к крепежу фланца) (фото №1;2), в зоне слева от рычага педали тормоза (фото №2). Стопор вставляется в продольном направлении (фото №3;4) со стороны накладки педали сцепления (расположение паза муфты: справа). Конусообразная часть стопора фиксируется около левой стенки металлического кронштейна педального узла тормоза (фото №3;4). Угловой сектор поворота рулевого колеса (амплитуда) при разблокированном штатном замке на автомобиле с механической КПП~30 град, а на автомобиле с автоматической КПП~45 град. При повороте рулевого колеса вправо рукоятка стопора упирается в металлический кронштейн педали сцепления (с механической КПП) или в шумоизоляцию щитка передка (с автоматической КПП), (фото № 5), при повороте рулевого колеса влево конусообразная часть стопора упирается в левую стенку металлического кронштейна педального узла тормоза (фото №6).</p>

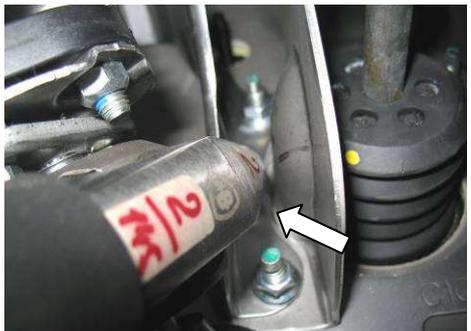
Фото №6	Фото №7

Примечание:		
<p>а) конусообразная часть и рукоятка стопора исключают полный оборот рулевого вала. б) при установке БРВ учитывать крайние положения регулируемой рулевой колонки по высоте (РРК/В/Д и РРК/В). в) окончательная затяжка четырех винтов М8 допускается моментом от 3,5 кгс м до 4,0 кгс м (последовательно по диагонали). г) рекомендация №1 - при установленном стопоре в муфту и разблокированном штатном замке, не прикладывать к рулевому колесу значительные усилия во избежание повреждений кронштейнов. д) рекомендация №2 - так как при заблокированном рулевом вале на штатный противоугонный замок угловой люфт руля ~ 15 град., муфту установить так, чтобы при заблокированном рулевом вале на штатный противоугонный замок (колеса выставлены прямо) рулевое колесо при вращении на ~ 15 град. против часовой стрелки имело эффект «подпружинивания» (при этом учитывать крайние положения РРК/В/Д), и вставленный стопор, конусообразной частью, почти касался левой стенки металлического кронштейна педального узла тормоза (фото №6).</p>
