Фотоинструкция 051-2 (LX3) для а/м «Kia Venga» А /13-/ ЭлУР

Комплектация	051	/05.07.13. //БРВ-3/
Диаметр или сечение рулевого вала автомобиля	Ф29,5мм	
Краткое описание установки		
<p>Муфта крепится на верхнюю часть нижнего промежуточного вала (фото №1-2) под панелью, вплотную к металлической втулке, в зоне слева от рычага педали тормоза (фото № 2). Стопор вставляется со стороны опорной накладке педали тормоза (фото №3) в продольном направлении (расположение паза муфты: слева). Конусообразная часть стопора фиксируется около кронштейна педального узла тормоза (фото №4). Угловой сектор поворота рулевого колеса (амплитуда) при разблокированном штатном замке ~10 град. При повороте рулевого колеса вправо конусообразная часть стопора упирается в кронштейн педального узла педали тормоза, (фото №3;4), при повороте рулевого колеса влево конусообразная часть стопора упирается в металлический кронштейн педального узла педали тормоза (фото №3;4).</p>		
Примечание:

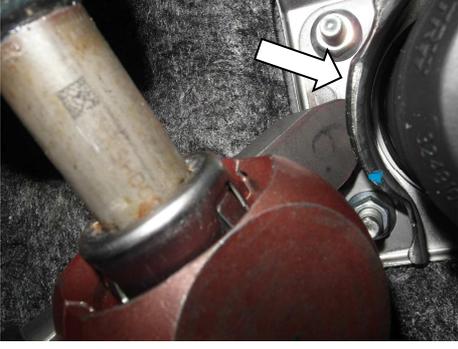
Фото №3	Фото №4	Фото №5

<p>а) конусообразная часть стопора исключают полный оборот рулевого вала. б) при установке БРВ учитывать положение рулевого колеса (расположение спиц руля), так как блокирование рулевого вала на штатный противоугонный замок происходит через ~45 град (фото №6). в) при установке БРВ учитывать крайние положения регулируемой рулевой колонки по высоте (РПК/В). г) окончательная затяжка четырех винтов М8 допускается моментом от 3,5 кгс м до 4,0 кгс м (последовательно по диагонали). д) рекомендация №1 - при установленном стопоре в муфту и разблокированном штатном замке, не прикладывать к рулевому колесу значительные усилия во избежание повреждений кронштейна педального узла тормоза. ж) рекомендация №2 - так как при заблокированном рулевом вале на штатный противоугонный замок угловой люфт руля ~ 10 град., муфту установить так, чтобы при заблокированном рулевом вале на штатный противоугонный замок (колеса выставлены прямо) рулевое колесо при вращении на ~ 10 град. по часовой стрелке имело эффект «подпружинивания» (при этом учитывать крайние положения РПК/В), и вставленный стопор, конусообразной частью, почти касался металлического кронштейна педального узла тормоза (фото 4).</p>
