Фотоинструкция 336-1

1. [336] «336-1» /БРВ//05.02.07//LX/ST/ «UAZ-Patriot» 2.7, универсал, Classic/Comfort/Limited, М5, ТБ, РРК/В, ГУР, 4x4, г. в. 05, /05-06/. [VIN: XTT 316300-50000221-H]

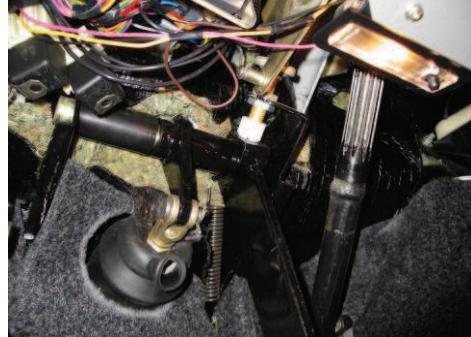
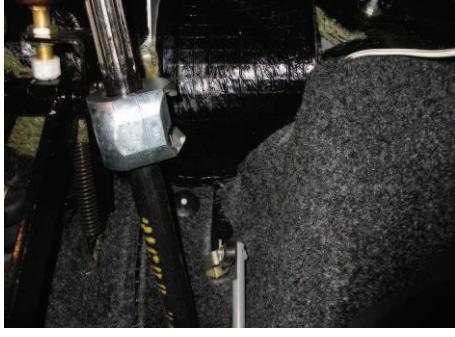
| <p>Муфта крепится в нижней части рулевого вала, под панелью закрывающей рулевой вал (фото №1;2) ниже шлицевого соединения и сварного шва (вплотную к сварному шву), в зоне между педалями газа и тормоза. Стопор вставляется справа (фото №3), со стороны педали газа в продольном направлении (расположение паза муфты: справа). Конусообразная часть стопора фиксируется между правой стенкой металлического кронштейна педального узла тормоза и элементом щитка кузова (фото №3). Угловой сектор поворота рулевого колеса (амплитуда) при разблокированном штатном замке ~20 град. При повороте рулевого колеса вправо конусообразная часть стопора упирается в металлический элемент щитка кузова (фото №4), при повороте рулевого колеса влево конусообразная часть стопора упирается в правую стенку кронштейна педального узла тормоза (фото №5).</p> | | |
