Фотоинструкция 35-33-4 (LX3) для а/м «SEAT Leon» * /2-е п./ * /05-/ * ЭлУР

Комплектация	35-33	/27.06.08/БРВ-3/		
Диаметр или сечение рулевого вала автомобиля		Φ25,1 мм		
Краткое описание установки				
<p>Муфта крепится в нижней части рулевого вала под панелью, закрывающей рулевой вал (фото №1;2), ниже карданного соединения (вплотную к вилке шарнира), в зоне слева от рычага педали тормоза, расположение двух винтов M10 в муфте (по оси вала) - «вверх» (фото №2). Стопор вставляется со стороны опорной накладки педали тормоза (фото №3) в продольном направлении (расположение паза муфты: справа). Конусообразная часть стопора фиксируется около левой стенки кронштейна (опорной площадки) педального узла тормоза. Угловой сектор поворота рулевого колеса (амплитуда) при разблокированном штатном замке ~30 град. При повороте рулевого колеса вправо конусообразная часть стопора упирается в левую стенку металлического кронштейна педального узла тормоза (фото №4), при повороте рулевого колеса влево рукоятка стопора упирается в металлический рычаг тормоза (фото №5).</p>

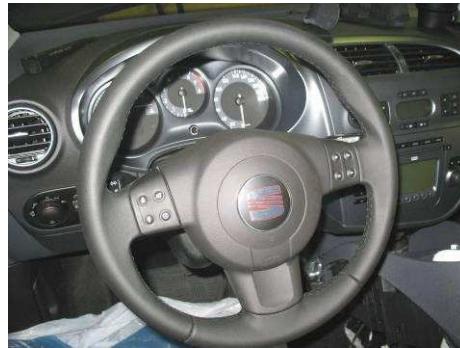
Фото №5	Фото №6	Фото №7

Примечание:				
<p>а) конусообразная часть и рукоятка стопора исключают полный оборот рулевого вала.</p> <p>б) при установке БРВ учитывать положение рулевого колеса (расположение спиц руля), так как блокирование рулевого вала на штатный противоугонный замок происходит через 45 град. (фото №6).</p> <p>в) при установке БРВ учитывать крайние положения регулируемой рулевой колонки по высоте (РРК/В/Д).</p> <p>г) для двухвинтовой модификации муфты - окончательная затяжка двух винтов M10 допускается моментом от 4,0 кгс м до 4,5 кгс м.</p> <p>д) рекомендация №1 - так как при заблокированном рулевом вале на штатный противоугонный замок угловая люфт руля ~ 10 град., муфту установить так, чтобы при заблокированном рулевом вале на штатный противоугонный замок (колеса выставлены прямо) рулевое колесо при вращении на ~ 10 град. против часовой стрелки имело эффект «подпружинивания» (при этом учитывать крайние положения РРК/В/Д), и вставленный стопор, конусообразной частью, почти касался левой стенки металлического кронштейна педального узла тормоза (фото №3).</p> <p>е) рекомендация №2 - при установленном стопоре в муфту и разблокированном штатном замке, не прикладывать к рулевому колесу значительные усилия во избежание повреждений рычага, выключателя педали тормоза и кронштейнов педальных узлов автомобиля.</p> <p>ж) рекомендация №3 - допускается установка (адаптация) футляра по месту (см. фото №7). Футляр крепится с правой стороны пластмассовой обивки туннеля пола (предварительно демонтировав обивку) со стороны переднего пассажирского сиденья двумя винтами с гайками (в комплектацию не входит), или без демонтажа обивки пластмассовыми фиксаторами и автомобильным двухсторонним скотчем. При установке футляра учитывать крайние положения регулируемого переднего пассажирского сиденья по длине (РППС/Д) и крайнее положение дверцы (в положении «открыто») вещевого ящика (бардачка).</p>
