Фотоинструкция 141-1 БРВ-3

1. [141] «141-1» /БРВ-3//12.01.07//LX3/ «Honda Accord» 2.4i, Executive/Type S, седан, /7-е поколение/, / 190 л.с./, А5/М6, ЭЛУР, П, РРК/В/Д, г.в./04/, /02-/ /РВ 05-/, /произв. «J, GB»/.
[VIN: JHMCL96804C207...]

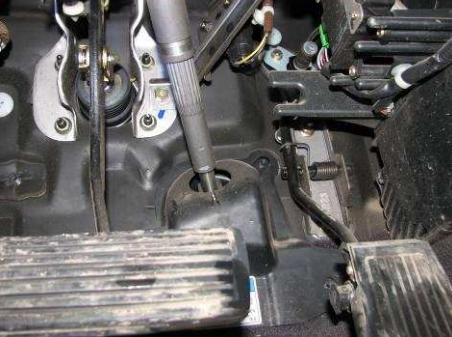
Фото автомобиля	Фото автомобиля	Фото №1

Комплектация	141	
Модель автомобиля		
«Honda Accord» 2.4i, Executive/Type S, седан, /7-е поколение/, / 190 л.с./, А5/М6, ЭЛУР, П, РРК/В/Д, г.в./04/, /02-/ /РВ 05-/, /произв. «J, GB»/. [VIN: JHMCL96804C207...]		
Диаметр или сечение рулевого вала автомобиля	φ19,5 мм.	
Краткое описание установки		
Муфта крепится в нижней части рулевого вала под панелью, на нижний промежуточный вал (фото №1;2), в зоне между педалями тормоза и газа (фото №3), расположение двух винтов M10 в муфте (по оси вала) - «вниз» (фото №2). Стопор вставляется в продольном направлении (фото №3) со стороны накладки педали газа (расположение паза муфты: слева). Конусообразная часть стопора фиксируется между левой стенкой металлического кронштейна педали тормоза и металлическим рычагом педали тормоза (фото №3;4;5). Угловой сектор поворота рулевого колеса (амплитуда) при разблокированном штатном замке ~40 град. При повороте рулевого колеса вправо конусообразная часть стопора упирается в отбортовку левой стенки металлического кронштейна педали тормоза (фото №4), при повороте рулевого колеса влево конусообразная часть стопора упирается в металлический рычаг педали тормоза (фото №5).
