Фотоинструкция 834-2 (LX32) для а/м «Renault Logan» * /10-/ А+

Комплектация	834	/10.09.15. //БРВ-32/
Диаметр или сечение рулевого вала автомобиля	Ф24мм	
Краткое описание установки		
<p>Муфта крепится в средней части рулевого вала под панелью (фото №1;3), между карданных соединений (фото №3), (см. по стрелке фото №1), в районе кронштейна педального узла тормоза. Для удобства установки рекомендуется снять кожух (фото №2). Стопор вставляется в продольном направлении (фото №4) со стороны накладки педали тормоза (расположение паза муфты: справа). Конусообразная часть стопора фиксируется около левой стенки кронштейна педального узла тормоза (фото №4). Угловой сектор поворота рулевого колеса (амплитуда) при разблокированном штатном замке ~20 град. При повороте рулевого колеса вправо конусообразная часть стопора упирается в рычаг педали тормоза (фото №6), при повороте рулевого колеса влево конусообразная часть стопора упирается в левую стенку металлического кронштейна педального узла тормоза (фото №5).</p>

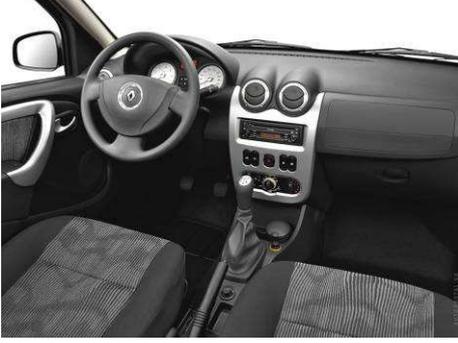
Фото №6	Фото №7	Фото №8

Примечание:		
<p>а) конусообразная часть и рукоятка стопора исключают полный оборот рулевого вала. б) при установке БРВ учитывать положение рулевого колеса (фото №7) в) при установке БРВ учитывать крайние положения регулируемой рулевой колонки по высоте (РПК/В). г) окончательная затяжка четырех винтов М8 допускается моментом от 3,5 кгс м до 4,0 кгс м (последовательно по диагонали). д) доработать защитный кожух таким образом, чтобы он не препятствовал движению вставленного стопора от кронштейна педального узла до рычага педали тормоза (см. по стрелке фото №8). е) рекомендация №1 - при установленном стопоре в муфту и разблокированном штатном замке, не прикладывать к рулевому колесу значительные усилия во избежание повреждений кронштейна и рычага педального узла тормоза. ж) рекомендация №2 - так как при заблокированном рулевом вале на штатный противоугонный замок угловой люфт руля ~ 5 град., муфту установить так, чтобы при заблокированном рулевом вале на штатный противоугонный замок (колеса выставлены прямо) рулевое колесо при вращении на ~ 5 град. против часовой стрелки имело эффект «подпружинивания» (при этом учитывать крайние положения РПК/В), и вставленный стопор, конусообразной частью, почти касался левой стенки педального узла тормоза.</p>
