Фотоинструкция 677-1 (LX3) для а/м «Kia Venga» /11-/ * ЭлУР

| Комплектация | 677 | /04.04.16 //БРВ-3/ |

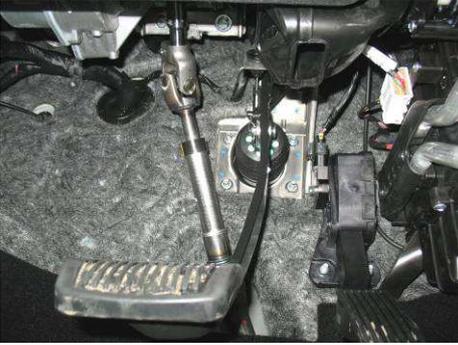
| Фото автомобиля | Фото №1 | Фото №2 |

| <p>Муфта крепится на верхний промежуточный вал вплотную к нижней вилке верхнего шарнира (фото №1;2), слева от педали тормоза. Стопор вставляется в продольном направлении (фото №3) со стороны накладки педали тормоза (расположение паза муфты: справа). Конусообразная часть стопора фиксируется около левой стенки кронштейна педального узла тормоза (фото №3). Угловой сектор поворота рулевого колеса (амплитуда) при разблокированном штатном замке ~45 град. При повороте рулевого колеса вправо конусообразная часть стопора упирается в левую стенку металлического кронштейна педального узла тормоза (фото №4), при повороте рулевого колеса влево рукоятка стопора упирается в металлический рычаг педали тормоза (фото №5).</p> | | |
