Фотоинструкция 896-1 (LX3) для а/м «Land Rover Freelander 2» * 2-е п. * /06-/ * ГУР

Комплектация	896	/14.05.10//БРВ-3/
Диаметр или сечение рулевого вала автомобиля	φ22,7 мм	
Краткое описание установки		
<p>Муфта крепится в средней части рулевого вала под панелью, ниже воздуховода (фото №1;2;3), на нижний промежуточный вал, вплотную к вилке шарнира, в зоне между педалями тормоза и газа (МКПП), расположение двух винтов М10 в муфте (по оси вала) - «вниз» (фото №3). Стопор вставляется в продольном направлении (фото №4) со стороны накладки педали тормоза (расположение паза муфты: справа). Конусообразная часть стопора фиксируется около опорной площадки металлического кронштейна педального узла тормоза (фото №4). Угловой сектор поворота рулевого колеса (амплитуда) при разблокированном штатном замке ~35град. При повороте рулевого колеса вправо конусообразная часть стопора упирается в металлический рычаг педали тормоза (фото №5), при повороте рулевого колеса влево конусообразная часть стопора упирается в опорную площадку металлического кронштейна педали тормоза (фото №6).</p>

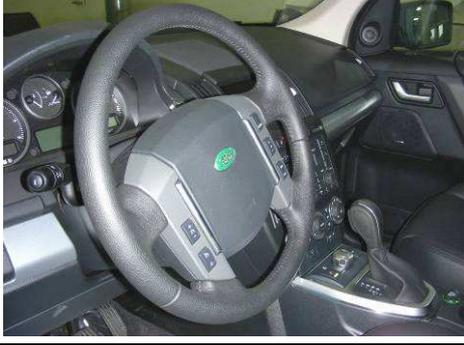
Фото №6	Фото №7	Фото №8

Примечание:		
<p>а) конусообразная часть стопора исключает полный оборот рулевого вала. б) при установке БРВ учитывать положение рулевого колеса (расположение спиц руля), так как блокирование рулевого вала на штатный противоугонный замок происходит через ~30 град. (фото №7). в) при установке БРВ учитывать крайние положения регулируемой рулевой колонки по высоте и длине (РПК/В/Д). г) для надежной фиксации муфты на рулевом валу перед установкой муфты необходимо установить штифт (предварительно на штифт нанести слой герметика для фиксации) в отверстие верхней или нижней крышке. При установке муфты на рулевой вал штифт должен заходить в радиальную выемку на рулевом валу. д) для двухвинтовой модификации муфты - окончательная затяжка двух винтов М10 допускается моментом от 4,0 кгс м до 4,5 кгс м. е) рекомендация №1 - так как при заблокированном рулевом вале на штатный противоугонный замок угловой люфт руля ~ 25 град., муфту установить так, чтобы при заблокированном рулевом вале на штатный противоугонный замок (колеса выставлены прямо) рулевое колесо при вращении на ~ 10 град. по часовой стрелке имело эффект «подпружинивания», и вставленный стопор, конусообразной частью, почти касался опорной площадки металлического кронштейна педального узла тормоза (фото №3). ж) рекомендация №2 - при установленном стопоре в муфту и разблокированном штатном замке, не прикладывать к рулевому колесу значительные усилия во избежание повреждений кронштейнов педального узла, а также рычага и выключателя педали тормоза. з) рекомендация №4 - допускается установка (адаптация) футляра по месту, рекомендуемое место см. фото №8. Футляр крепится с правой стороны пластмассовой обивки туннеля пола (предварительно демонтировав обивку) со стороны переднего пассажирского сиденья двумя винтами с гайками (в комплектацию не входит), или без демонтажа обивки пластмассовыми фиксаторами и автомобильным двухсторонним скотчем. При установке футляра учитывать крайние положения регулируемого переднего пассажирского сиденья по длине (РППС/Д) и крайнее положение дверцы (в положении «открыто») вещевого ящика (бардачка).</p>
